IMPÉRIO ENGENHARIA EIRELI

LAUDO / MEMORIAL DESCRITIVO

A empresa **IMPÉRIO ENGENHARIA EIRELI**, inscrita no CNPJ sob nº 40.049.548/0001-40, sediada na Av. Firmino Teixeira Griffó, nº 182, Pavimento 02, Centro, Brejetuba/ES, representada pelo seu representante legal o Sr. João Lucas Dias, CPF: 135.315.587-06, através do contrato nº **051/2021**, cujo objeto é a **ELABORAÇÃO DE PROJETOS PARA REFORMA DO CENTRO DE EVENTOS SANFONÃO**, sob a responsabilidade de Elaboração de projeto/laudo de reforço estrutural para estruturas metálicas e concreto armado, a empresa acima referenciada através de seu responsável técnico vem por meio deste alertar sobre a condição crítica da estrutura metálica do Centro de Eventos Sanfonão.

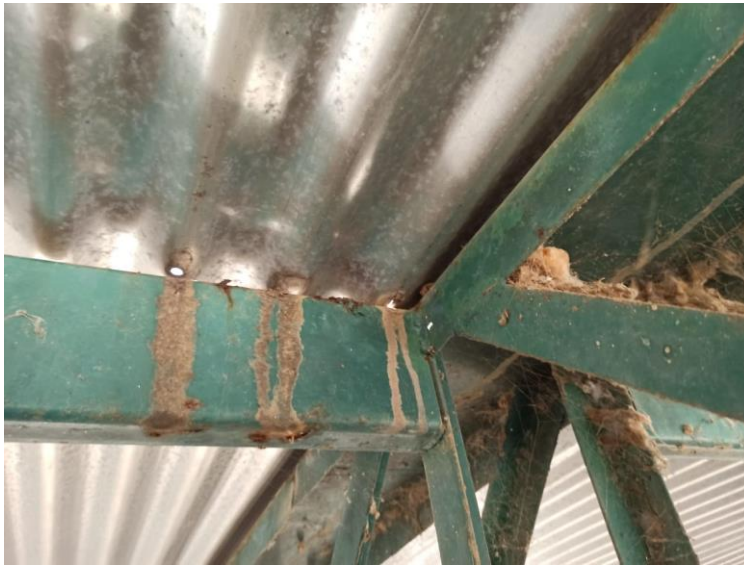
Foto 01 – Na imagem acima é possível identificar as telhas furadas sobre as terças, gerando acúmulo de corrosão, além da estrutura empoeirada e sem manutenção.

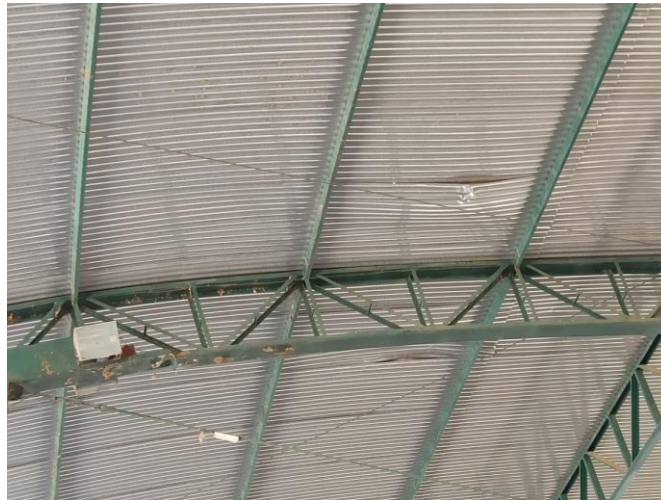
Foto 02 – Na imagem acima observa-se as telhas amassadas e pontos de vazamento a serem reparados.

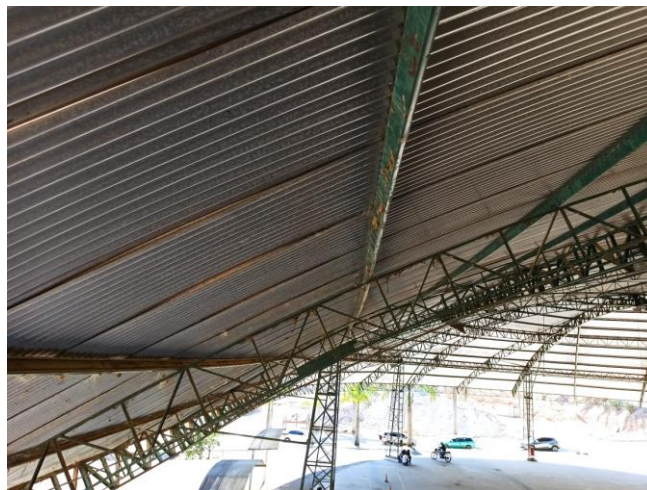
Foto 03 – Na imagem acima observa-se que a falta dos agulhamentos entre as telhas provocando o desalinhamento das peças.

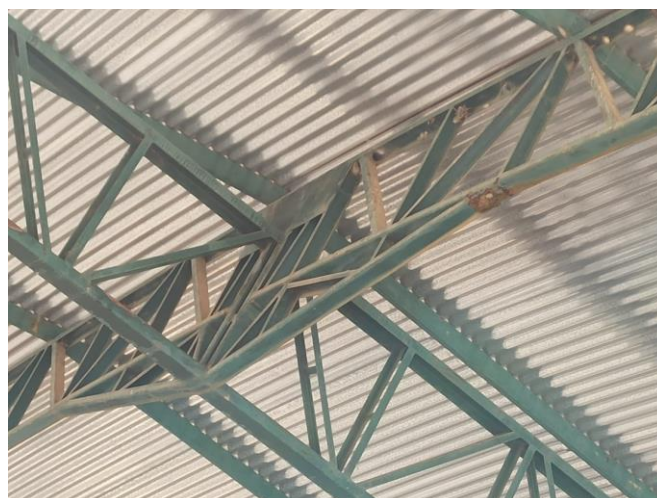
Foto 04 – Pontos de corrosão e estrutura empoeirada

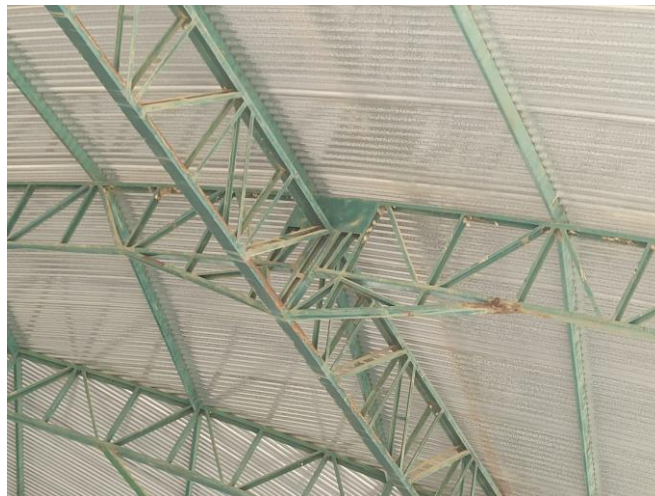
Foto 05 – Pontos de corrosão tanto no reforço entre treliça e arco, bem como na própria treliça, comprovando que toda a estrutura necessita de reparos urgentes.

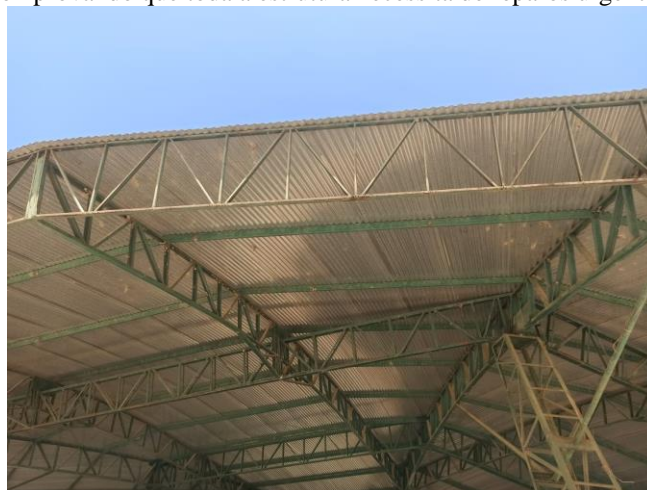
Foto 06 – Pontos de corrosão na treliça de borda, pilares treliças e demais elementos com alto índice de poeira.

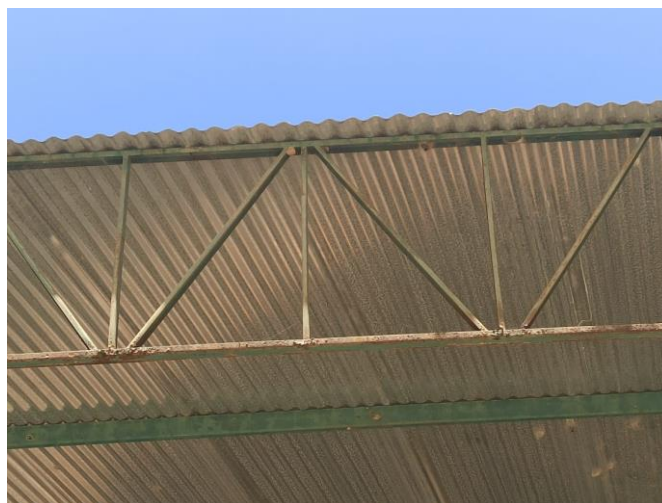
Foto 07 – Imagem aproximada elucidando Pontos de corrosão na treliça de borda.

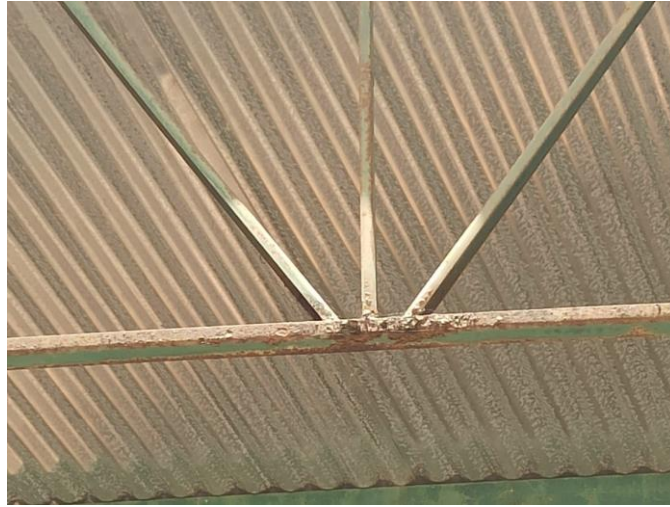
Foto 08 – Imagem aproximada elucidando Ponto de corrosão na treliça de borda.

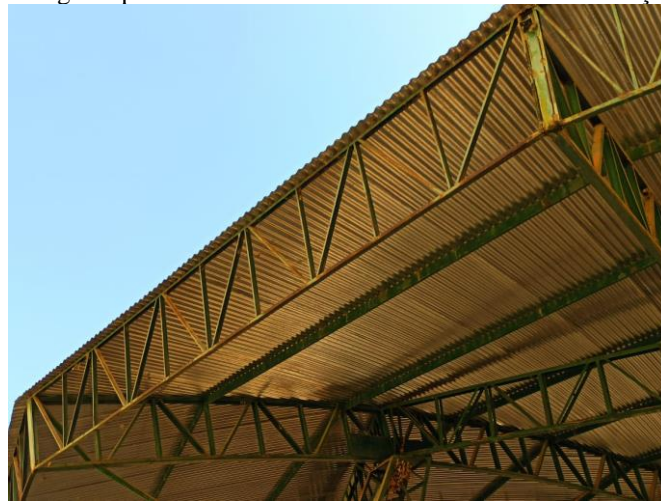
Foto 09 – Pontos de corrosão na treliça de borda e treliças do arco de fechamento da estrutura.

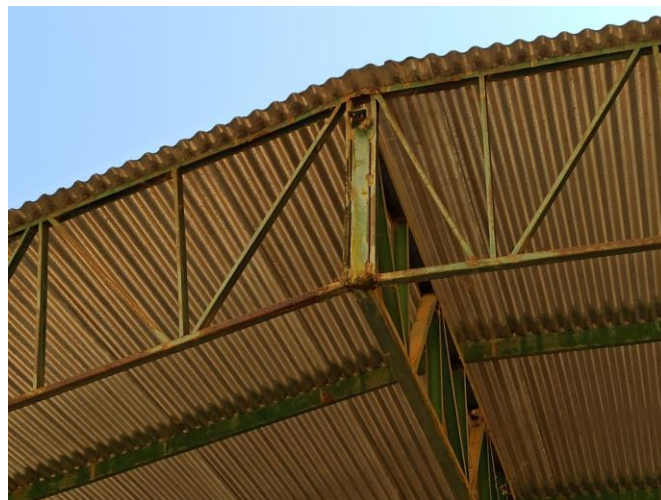
Foto 10 – Pontos de corrosão no encontro na treliça de borda e treliça do arco de fechamento da estrutura.
Corrosão que já afetou os pontos de solda, ilustrando a necessidade urgente de manutenção.

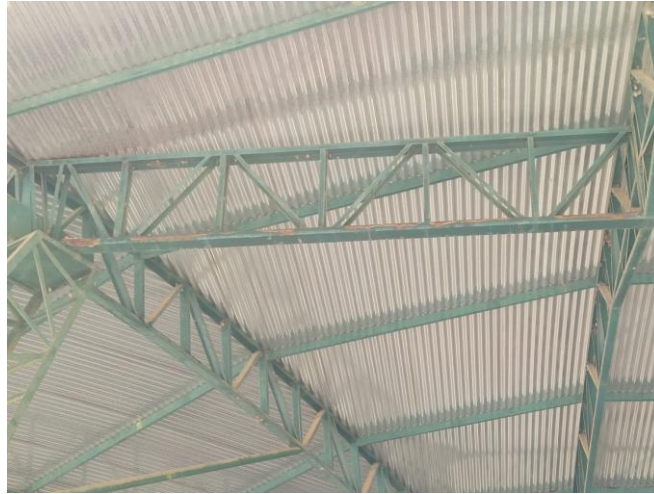
Foto 11 – Pontos de corrosão na treliça de sustentação executada sobre os pilares, além de representar acúmulo de poeira em toda a estrutura.

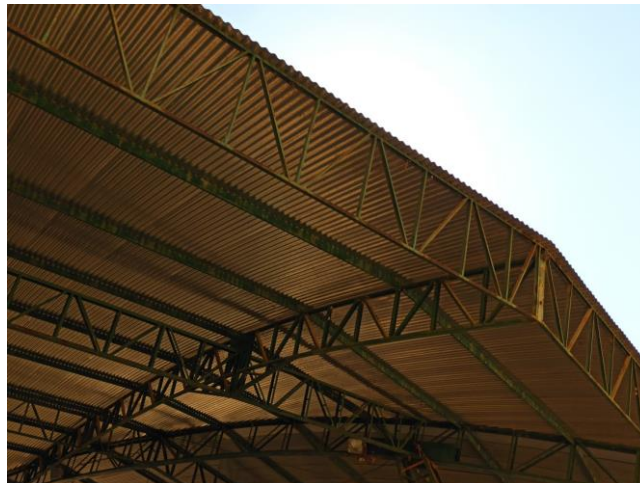
Foto 12 – Visão ampla sobre elementos com pontos de corrosão, constatando que toda a estrutura apresenta pontos de corrosão em estágio avançado.

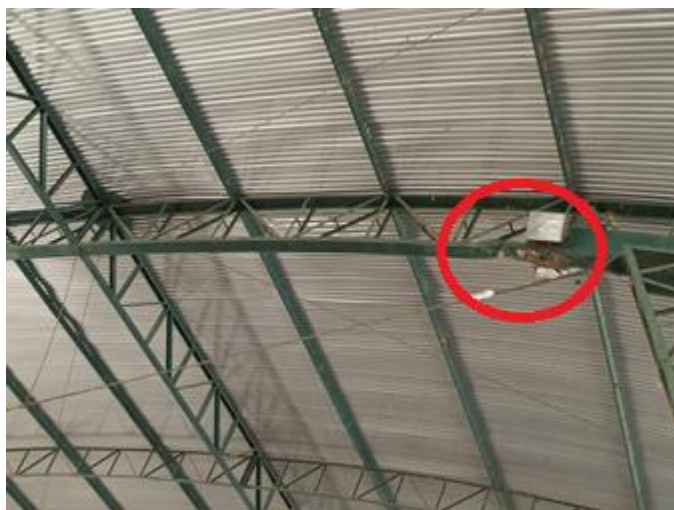
Foto 13 – Imagem representando banzo inferior do arco principal da estrutura que necessita de reforço.

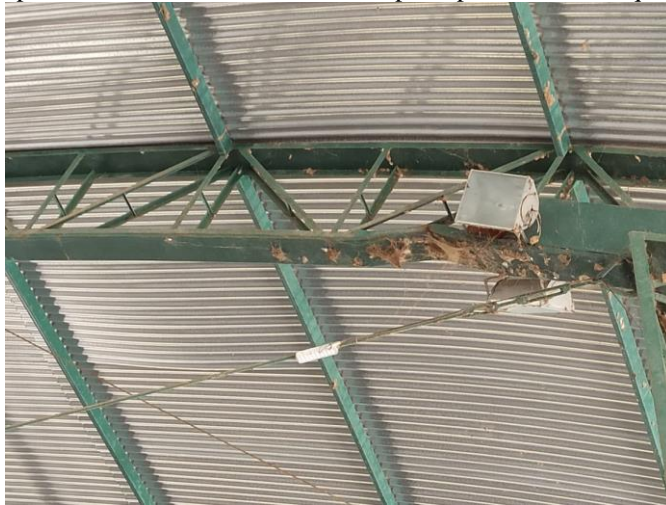
Foto 14 – Imagem representando outro arco com banzo inferior que necessita de reforço estrutural urgente.

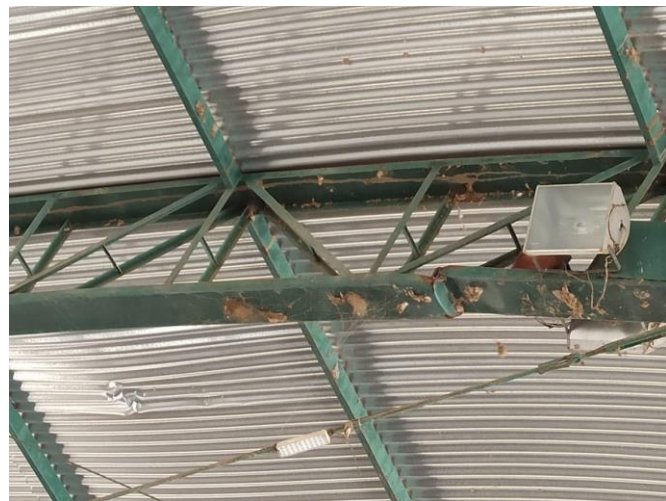
Foto 15 – Imagem representando outro arco com banzo inferior praticamente rompido, resta frisar novamente que caso esses arcos venham a se romper toda a estrutura entra em colapso.

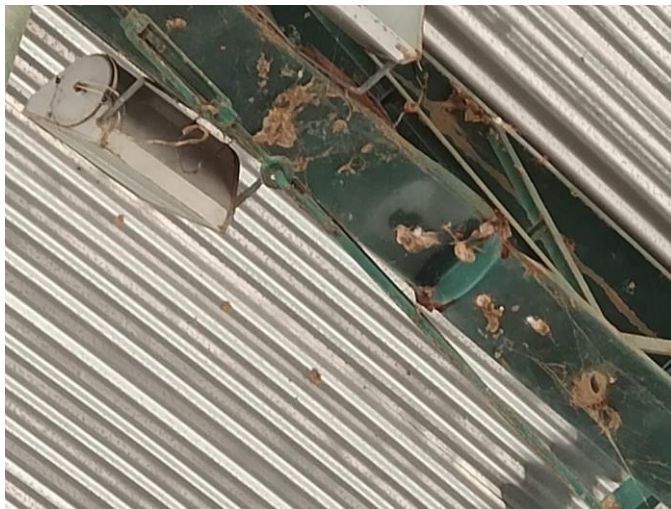
Foto 16 – Outro angulo ilustrando o banzo inferior praticamente rompido, frisando ainda aos pontos de corrosão e falta de limpeza da estrutura.

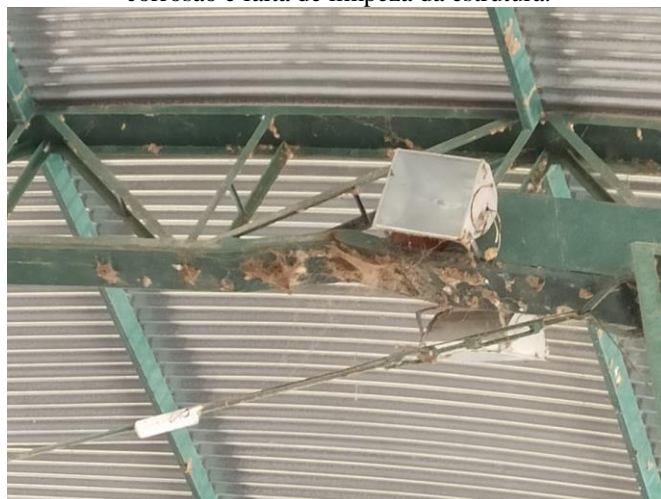
Foto 17 – Imagem aproximada representado banzo inferior deformado, frisando ainda sobre a falta de limpeza da estrutura.

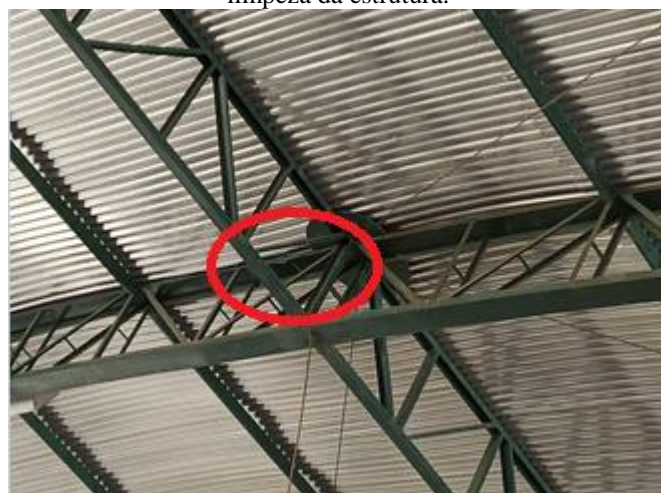
Foto 18 – Banzo superior deformado, ilustrando a necessidade de reforço do banzo inferior e superior desde o encontro entre arco e pilar até ultrapassar em no mínimo dois montantes do ponto deformado do banzo superior.

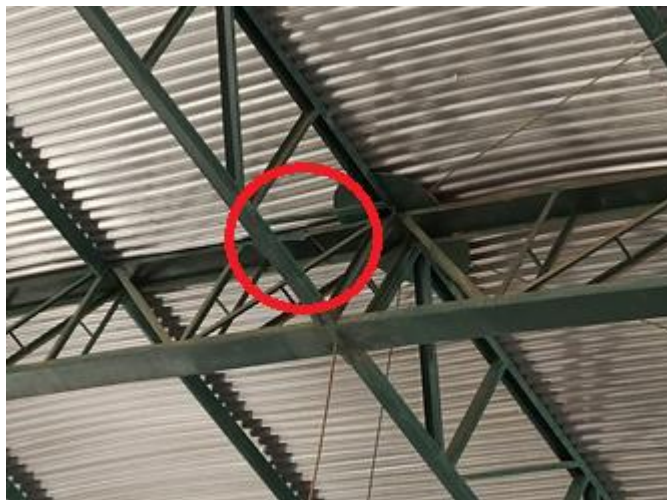
Foto 19 – Imagem aproximada para representar o banzo superior deformado.

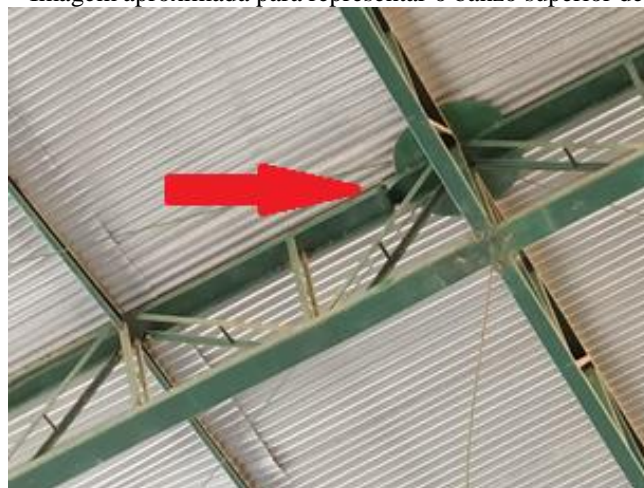
Foto 20 – Imagem feita em um novo ângulo para demonstrar o banzo superior deformado e em condições mais críticas do que as imagens do arco anterior.

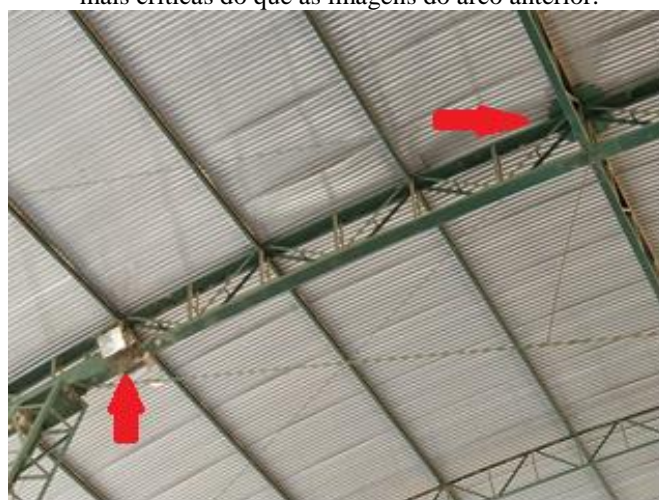
Foto 21 – Imagem com visão ampla para representar os pontos de deformação dos banzos inferior e superior do arco principal a serem reforçados.

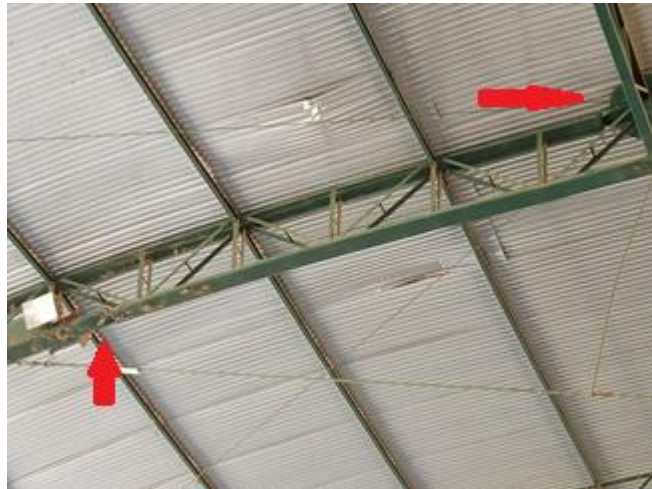
Foto 22 – Imagem aproximada representando os pontos de deformação dos banzos inferior e superior do arco principal a serem reforçados

É possível identificar pelas fotos acima a grave situação em que a estrutura se encontra, cabendo ressaltar novamente a necessidade de intervenção imediata com os reforços nos pontos já deformados, até que sejam realizados reforços em toda a estrutura conforme projeto apresentado.
