ÁREA DE DISPOSIÇÃO IRREGULAR DE RESÍDUOS SÓLIDOS URBANOS
(RSU) - PINDOBAS, CONCEIÇÃO DO CASTELO – ES

RELATÓRIO DE AVALIAÇÃO PRELIMINAR

AUTORIZAÇÃO AMBIENTAL Nº 017/2019-CQAI-DT

CONCEIÇÃO DO CASTELO
2020

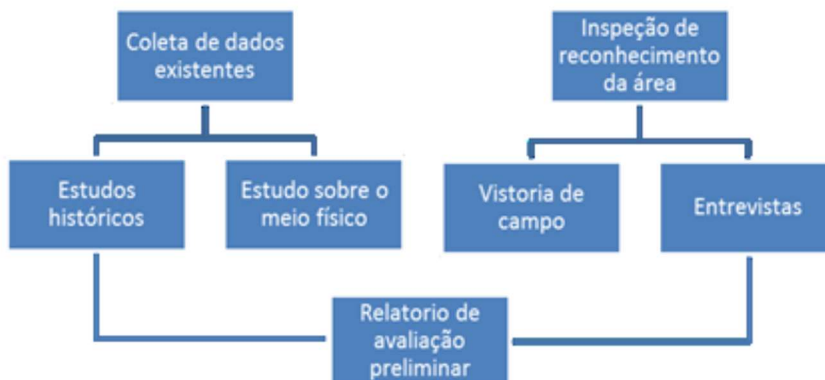
A Figura 02 apresenta a sequência de ações realizadas na Avaliação Preliminar.

Fonte: ABNT 15515-1:2007.

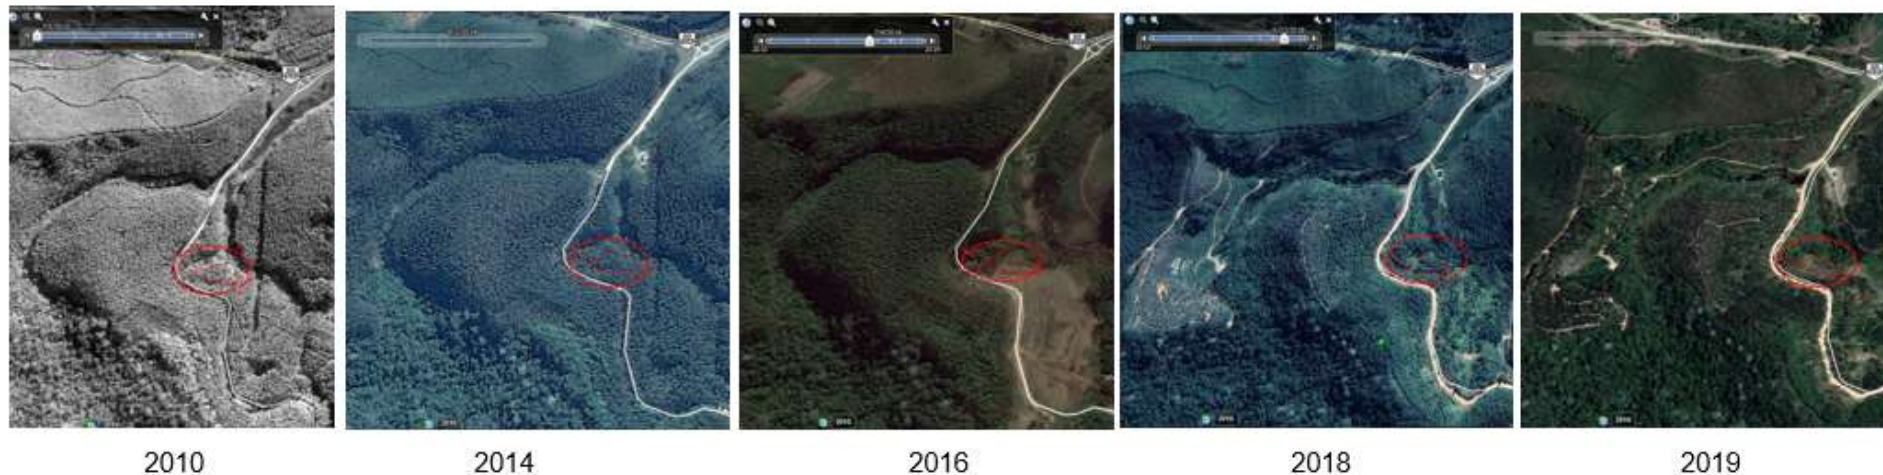
Figura 04: Imagens históricas da área de Pindobas IV, Conceição do Castelo.

Observa-se nas imagens, floresta de *Eucalyptus* sp. durante os anos de 2010 a 2014 na área de disposição irregular de RSU. A partir de 2016, a cultura foi suprimida, e então, iniciado o processo de regeneração natural da área (2016 a 2019).

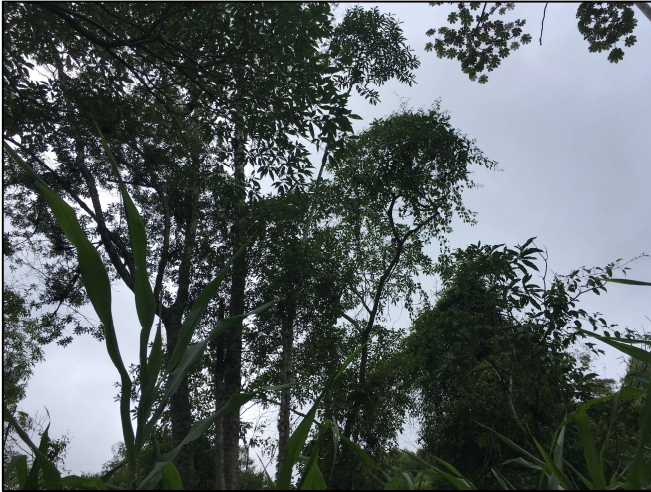
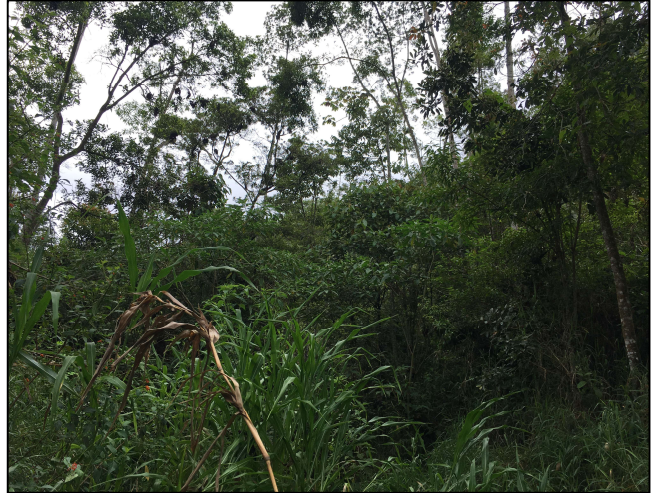
Figuras 05 e 06: Observação da presença de indivíduos arbustivos-arbóreos

Atualmente, a área encontra-se em estágio inicial de regeneração. Em vistoria *in loco* observou-se vegetação arbustiva-arbórea, como por exemplo, espécies pioneiras, embaúba (*Cecrópia hololeuca*), quaresmeira (*Tibouchina* sp.), entre outras (figuras 05 e 06), como também, presença de indivíduos clímax de floresta ombrófila densa, no caso palmito-juçara (*Euterpe eludis*) (figura 07) inserido por provável síndrome de dispersão zoocórica.

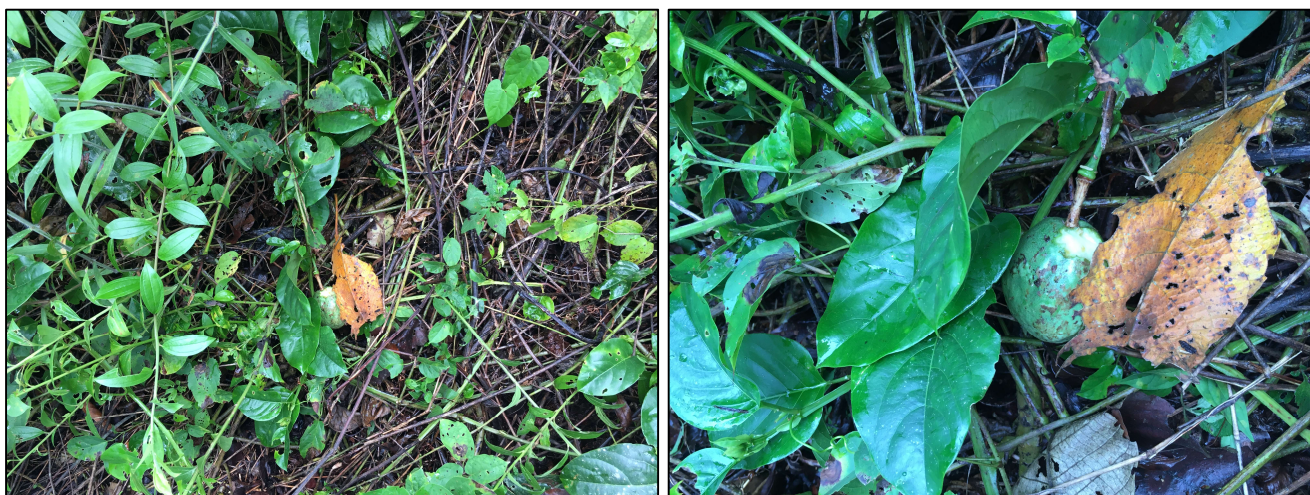
Figura 08: Registro de indícios de mordedura de roedores em frutos de maracujá do mato.

Além de indivíduos arbustivos-arbóreos, observou-se também, a presença de pequenos frutos, como o de maracujá do mato (*Passiflora sp.*) (figura 08) com sinais de mordedura de roedores.

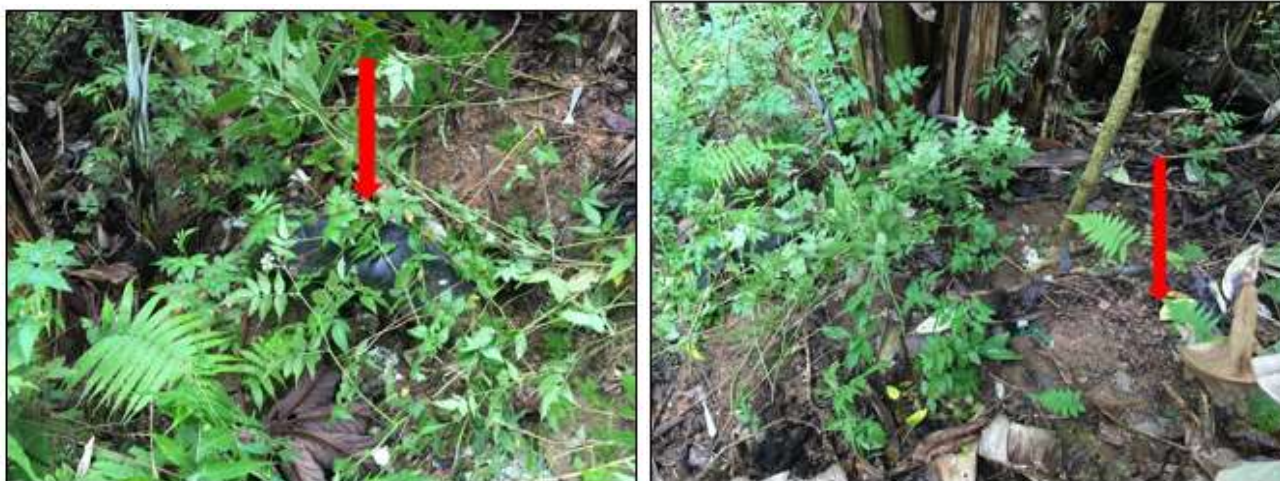
Figuras 09 e 10: Observação de presença de resíduos na área (pneu e garrafa pet., respectivamente).

Por outro lado, mesmo após quase 10 anos do encerramento da atividade de disposição irregular de RSU na área, foi verificado a presença de resíduos dispersos aleatoriamente (figuras 09 e 10), como também odor putrefato.

- c) Presença de resíduos dispersos ao longo da área, como também às margens do curso hídrico Córrego Ribeirão do Meio, neste último caso, sugere-se ações para remoção dos mesmos;
- d) Pontos indicativos de gás putrefato;
- e) De forma geral, a área de disposição irregular de RSU representa perda de área nobre, como também possíveis implicações para questões de saúde pública.

Desse modo, sugere-se para o escopo da investigação confirmatória, a realização de demais estudos, dentre eles, investigação da presença de gases putrefatos identificados na vistoria; investigação da qualidade de água subterrânea e investigação da qualidade do solo por meio de sondagens.

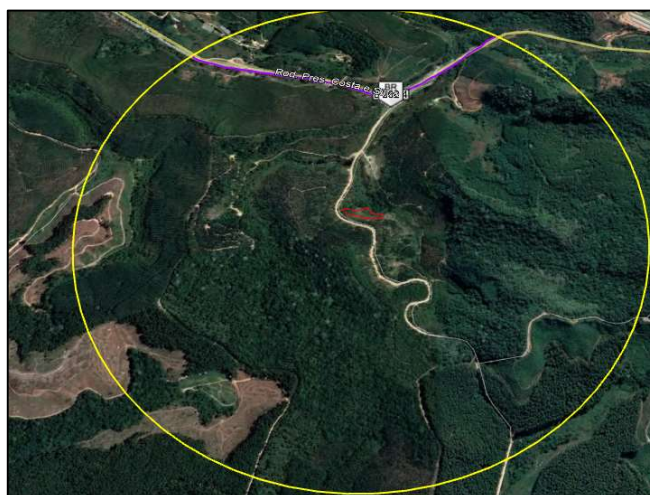
Figura 11: Delimitação do entorno da área em raio de 1000 m

Com relação aos usos do solo no entorno da área (Figura 11), observou-se culturas comerciais (Seringueira, Eucalipto e Café), vegetação nativa, corpos hídricos, unidades domiciliares isoladas (5 residências) e curto trecho da BR 262 (cerca de 1,35 Km).

Legenda: Polígono vermelho – área de RSU; Polígono lilás – BR 262; Polígono amarelo: raio de 1000 m no entorno da área. **Fonte:** Google Earth pro, 2020.

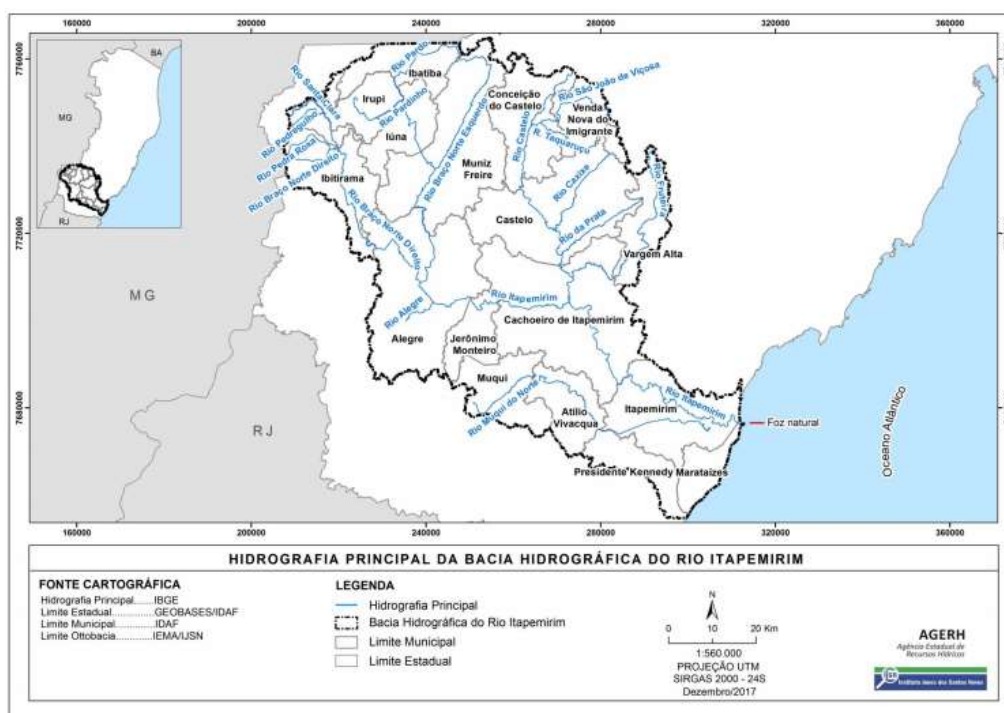
Figura 12: Bacia hidrográfica do Rio Itapemirim.

O município de Conceição do Castelo está totalmente inserido na Bacia do Rio Itapemirim, que possui uma área de drenagem em torno de 6.181 km² e abrange 16 municípios capixabas: Alegre, Atílio Vivacqua, Cachoeiro de Itapemirim, Castelo, Conceição de Castelo, Ibitirama, Irupí, Jerônimo Monteiro, Muniz Freire e Venda Nova do Imigrante em sua totalidade, e parcialmente os municípios de Ibatiba, Iúna, Muqui, Itapemirim, Marataízes, Presidente Kennedy e Vargem Alta; e uma pequena porção do município mineiro de Lajinha (REA CBH ITAPEMIRIM, 2018) (Figura 12).

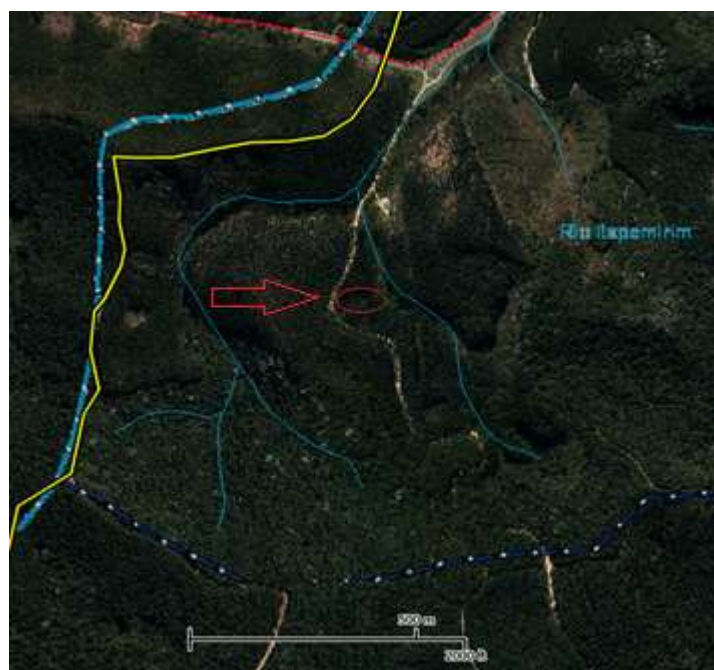
Figura 13: Cursos d'água as margens da área de disposição irregular RSU Pindobas IV

Às margens da área de disposição irregular de RSU (Pindobas IV) encontra-se o Afluente Córrego Ribeirão do Meio (figura 13), afluente do Rio Itapemirim que integra a bacia do Rio Itapemirim.

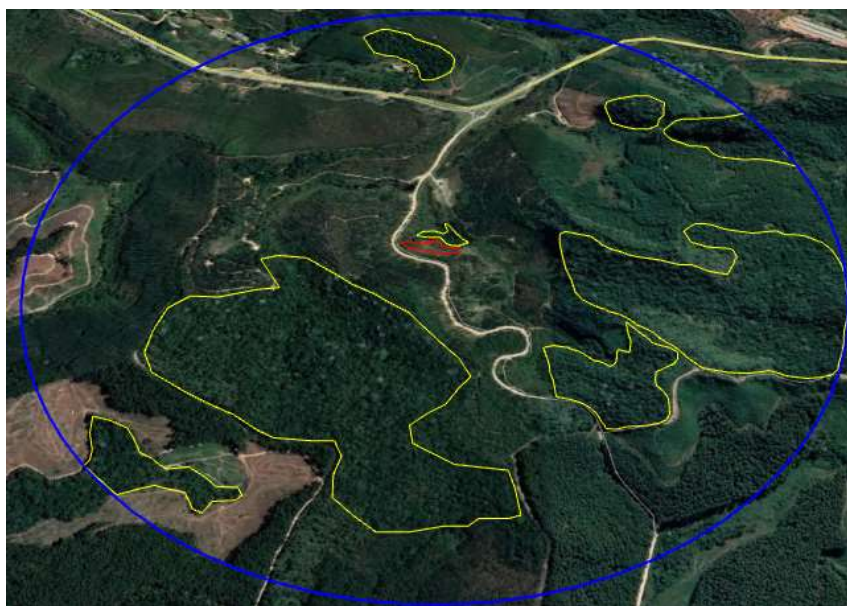
Figura 18: Revestimento da vegetação no entorno da área de disposição inadequada de RSU – Pindobas IV.

Apresenta-se na figura 18, delimitação de raio de 1000 m no entorno da área de destinação inadequada de RSU Pindobas IV, onde observa-se pequenos trechos remanescentes de vegetação nativa, o que corresponde a cerca de 72,18 hectares, situados nas encostas onduladas e com altitude variando entre 1080 a 1260m.

Legenda: Polígono vermelho – área de RSU; Polígonos amarelos: Remanescentes de vegetação nativa; Polígono azul: raio de 1000 m no entorno da área. **Fonte:** Google Earth pro, 2020.

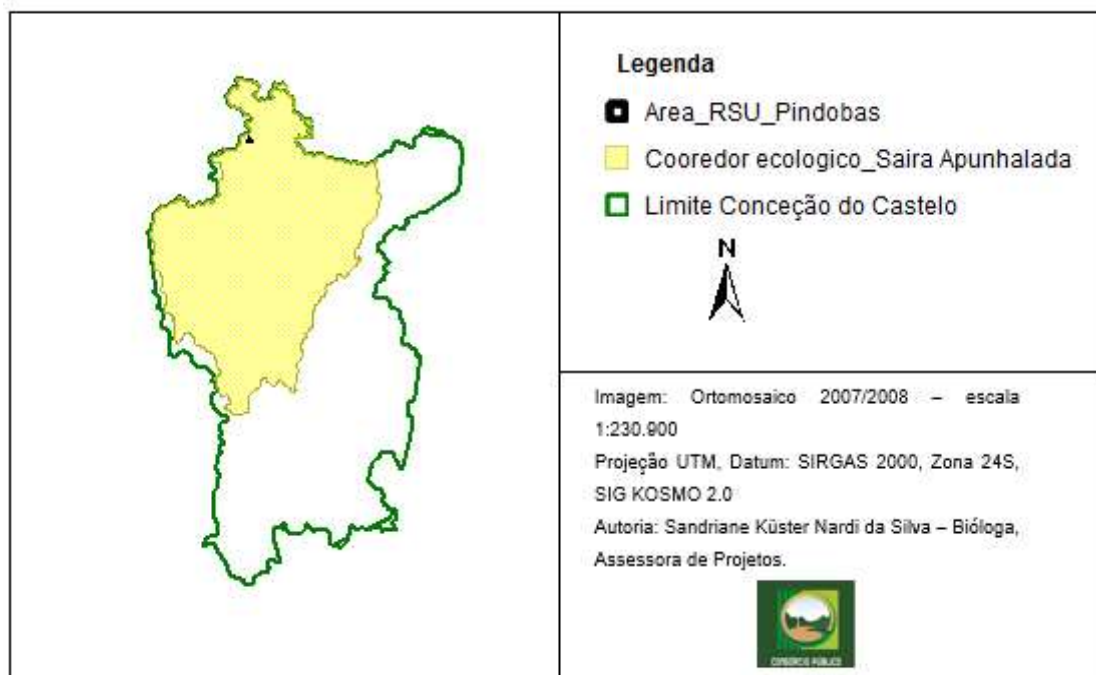
Figura 19: Delimitação do Projeto Corredor Ecológico Saíra Apunhalada no município de Conceição do Castelo.

O Projeto Corredores Ecológicos Saíra apunhalada, possui área aproximada de 37.100 (trinta e sete mil) hectares (Projeto Corredores Ecológicos, 2006) compreendendo os municípios de Brejetuba e Conceição do Castelo. A extensão no município de Conceição do Castelo corresponde a cerca de 16.797 hectares (dezesseis mil, setecentos e noventa e sete) (Figura 19).

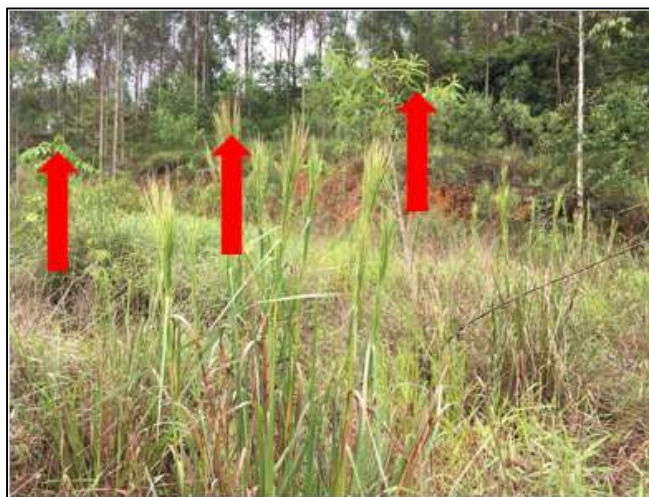
Figura 20: Observação de floresta de *Eucalyptus* sp ao redor da área de disposição irregular de RSU.

atividade agrícola é expressa pela cultura de café e silvicultura (sergingueira, pinus e eucalipto), sendo esta última, a principal atividade (Figura 20).
